## Produktsikkerhedsadvarsel

**Denne meddelelse vedrører HANSGROHE RAINMAKER SELECT OVERHEAD SHOWER 460 1, 2 og 3jet / 580 3jet med hvid sikkerhedsglasrude produceret før 1. juli 2022 og med sort sikkerhedsglasplan produceret før 1. november 2022.**

Maj 2025

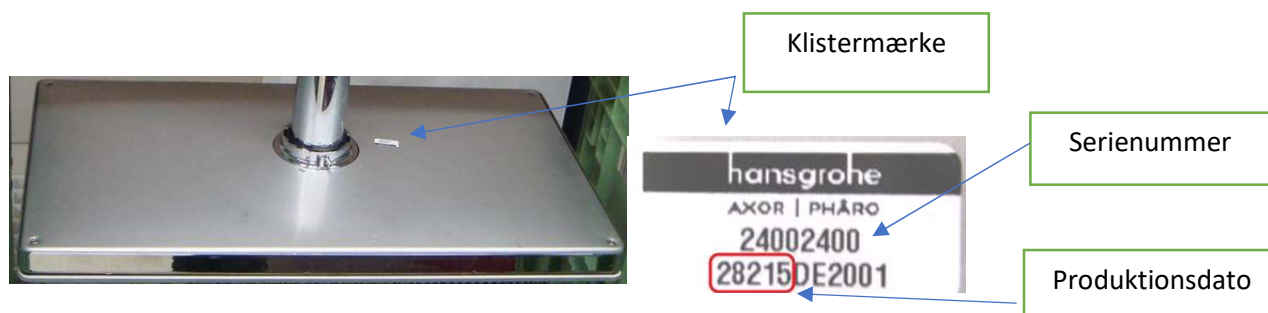
Serienummeret og produktionsdatoen kan findes på et klistermærke på toppen af hovedbruseren:

I ovenstående eksempel er produktionsdatoen 28215. De sidste to tal i produktionsdatoen angiver året, og de første tal angiver den industridag i det år, hvor produktet blev produceret.

I det angivne eksempel er produktionsdatoen 282dag i året 2015 (dvs. 9. oktober 2015).

Berørte produkter er produceret før 18222 (hvid) eller 30522 (sort).
