Warnung zur Produktsicherheit

Diese Erklärung bezieht sich auf die HANSGROHE RAINMAKER SELECT KOPFBRAUSE 460 1, 2 und 3jet / 580 3jet mit weißer Sicherheitsglasscheibe, die vor dem 1. Juli 2022 hergestellt wurde, und mit schwarzer Sicherheitsglasscheibe, die vor dem 1. November 2022 hergestellt wurde.

Mai 2025

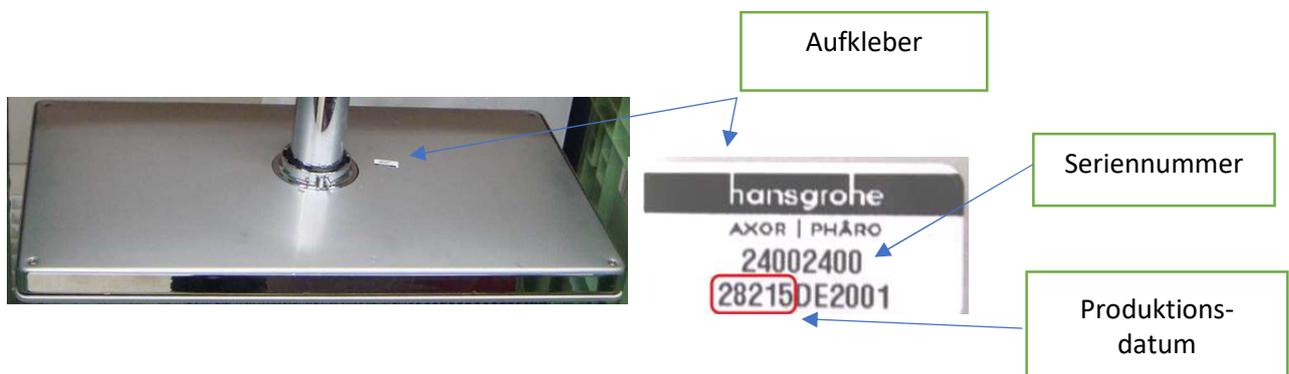
Die Seriennummer und das Produktionsdatum finden Sie auf einem Aufkleber, der sich oben auf der Kopfbrause befindet:

Im obigen Beispiel ist das Produktionsdatum 28215. Die letzten beiden Ziffern des Produktionsdatums geben das Jahr und die ersten Zahlen den Industrietag in dem Jahr an, an dem das Produkt hergestellt wurde.

Im angegebenen Beispiel ist das Produktionsdatum der 282. Tag des Jahres 2015 (d. h. der 9. Oktober 2015).

Betroffene Produkte wurden vor 18222 (weiß) oder 30522 (schwarz) hergestellt.
