## Upozornění ohledně bezpečnosti výrobku

**Toto upozornění se týká HORNÍ SPRCHY HANSGROHE RAINMAKER SELECT 460 1, 2 a 3jet / 580 3jet s tabulí bílého bezpečnostního skla vyrobenou před datem 1. července 2022 a tabulí černého bezpečnostního skla vyrobenou před datem 1. listopadu 2022**

Květen 2025

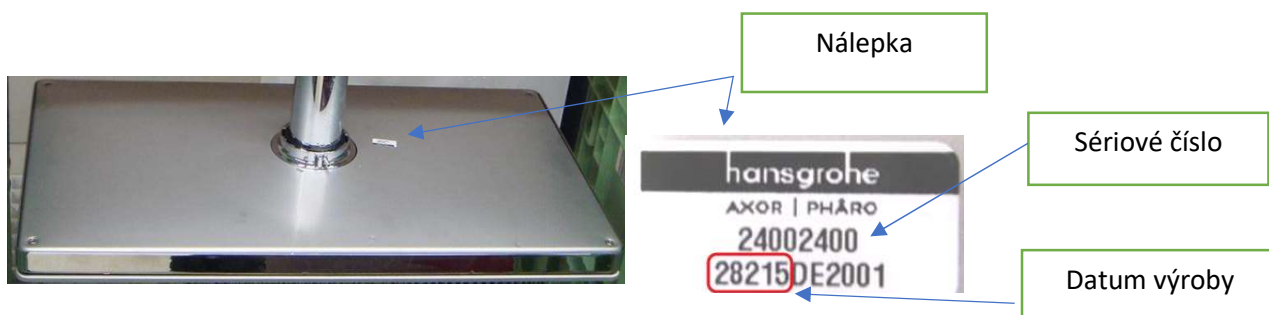
Sériové číslo a datum výroby najdete na nálepce umístěné v horní části horní sprchy:

Ve výše uvedeném příkladu je datum výroby 28215. Poslední dvě čísla data výroby značí rok a první čísla průmyslový den v daném roce, kdy byl výrobek vyroben.

V uvedeném příkladu je datem výroby 282. den roku 2015 (tj. 9. října 2015).

Dotčené výrobky byly vyrobeny před 18222 (bílé sklo) nebo 30522 (černé sklo).
