## Termékbiztonsági figyelmeztetés

**Ez az értesítés a HANSGROHE RAINMAKER SELECT FEJZUHANY 2022. július 1. előtt fehér biztonsági üveglappal és 2022. november 1. előtt fekete biztonsági üveglappal gyártott 460 1, 2, 3jet / 580 3jet modelljeire vonatkozik.**

Május 2025

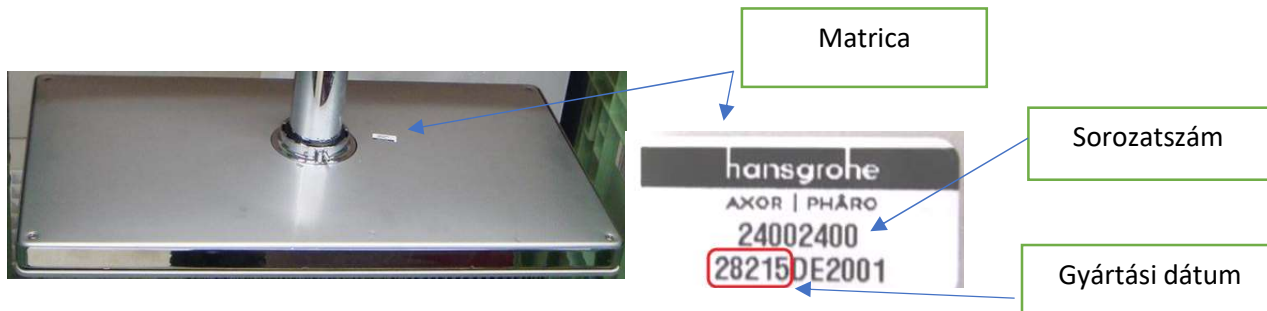
A sorozatszám és a gyártás dátuma a fejszuhany tetején lévő matricán található:

A fenti példában a gyártási dátum 28215. A gyártási dátum utolsó két számjegye azt az évet jelöli, az első számok pedig azt a naptári napot abban az évben, amikor a termék készült.

A megadott példában a gyártási dátum a 2015. év 282. napja (azaz 2015. október 9.).

Az érintett termékeket a 18222 (fehér) vagy 30522 (fekete) dátum előtt gyártották.
