## Produktsikkerhetsadvarsel

**Denne merknaden gjelder HANSGROHE RAINMAKER SELECT  
HODEDUSJ 460 1, 2 og 3jet / 580 3jet med hvit sikkerhetsglassrute  
produsert før 1. juli 2022 og med svart sikkerhetsglassrute  
produsert før 1. november 2022**

Mai 2025

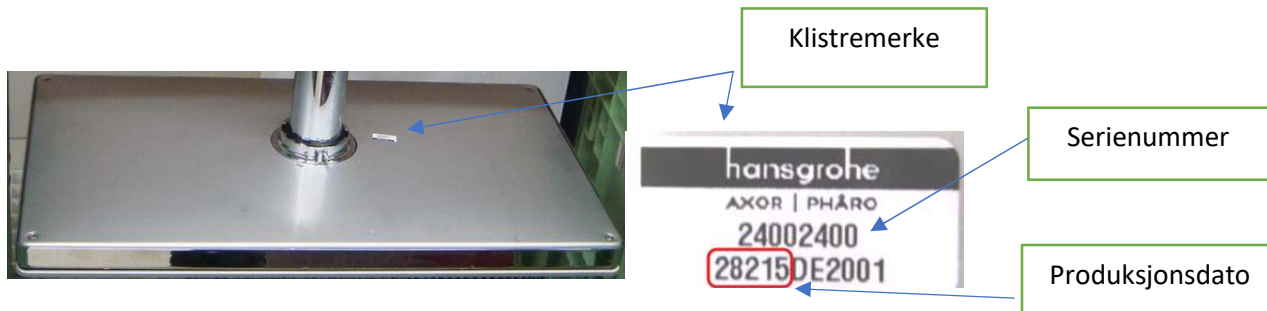
Serienummeret og produksjonsdatoen finner du på et klistremerke på toppen av hodedusjen:

I eksemplet ovenfor er produksjonsdatoen 28215. De to siste tallene på produksjonsdatoen angir året og de første tallene angir dagen i det året produktet ble produsert.

I eksemplet er produksjonsdatoen den 282 dagen i år 2015 (dvs. 9. oktober 2015).

Berørte produkter er produsert før 18222 (hvit) eller 30522 (svart).
