Reserve dele - vejledning

Reserve dele - oversigt

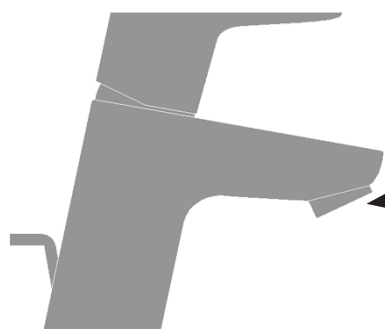
Håndvaskarmatur

Problem:
Armatur drypper ud af udløbstuden

→ **Løsningsforslag:**
Rens perlatoeren.
Hjælper det ikke, udskift den keramiske kartusche
HG-nr. 92730000
VVS-nr. 745151006

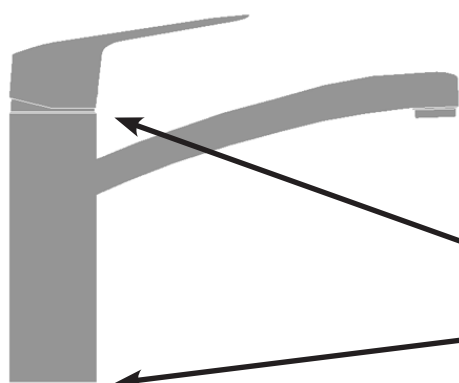
Køkkenarmatur

Problem:
Armatur drypper ud af udløbstuden

→ **Løsningsforslag:**
Rens perlatoeren.
Hjælper det ikke, udskift den keramiske kartusche
HG-nr. 92730000
VVS-nr. 745151006

Problem:
Armatur er utæt ved svingtuden

→ **Løsningsforslag:**
Udskift svingtudspakningen
Avista, Focus E, S og Talis S:
Nr. 98702000/VVS 745151602

Metropol, Sportive og Elegance:
Nr. 96529000/ VVS 745183901

Gl. Metropol, Allegra Linea, Allegra Slim:
Nr. 94850000/VVS 745183900

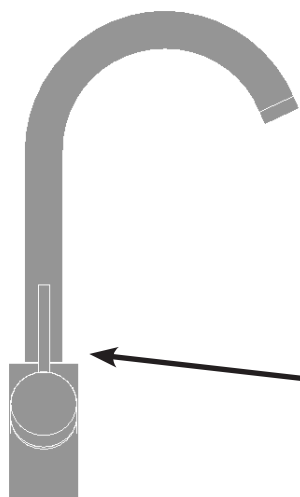
Problem:
Armatur drypper ud af udløbstuden

→ **Løsningsforslag:**
Rens perlatoeren.
Hjælper det ikke, udskift den keramiske kartusche
HG-nr. 92730000
VVS-nr. 745151006

Problem:
Armatur er utæt ved svingtuden

→ **Løsningsforslag:**
Udskift svingtudspakningen
Sportive², Talis S² Variarc, Uno² m.fl.:
HG-nr. 92646000
VVS-nr. 745151001

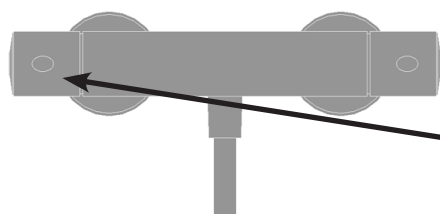
Termostatarmatur

Problem:
Armatur vil ikke give varmt/koldt vand

→ **Løsningsforslag:**
Rens filteret. Hjælper det ikke, udskift termostatelementet
Nr. 94282000/VVS 745182002

Problem:
Armatur/bruser drypper permanent

→ **Løsningsforslag:**
Udskift den keramiske spindel
Nr. 94149000/VVS 745151003

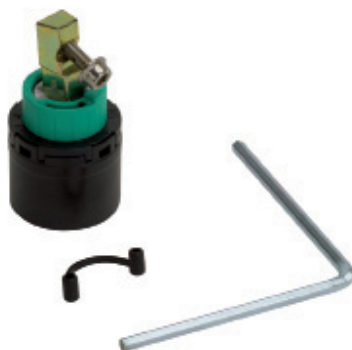
Keramisk kartusche

HG-nr. 92730000

VVS-nr. 745151006

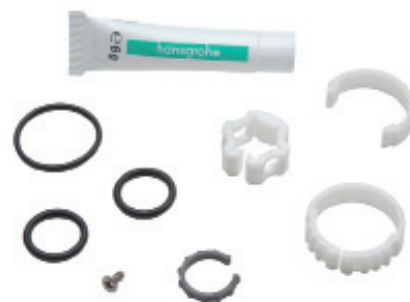
Svingtudspakning (til armaturer med høj tud)

Sportive², Talis S² Variarc, Uno², Focus m.fl.:

HG-nr. 92646000

VVS-nr. 745151001

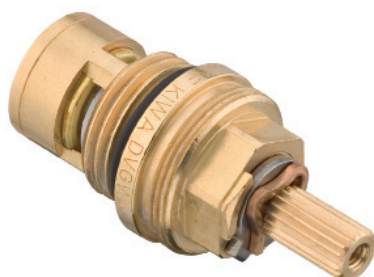
Keramisk spindel

HG-nr. 94149000

VVS-nr. 745151003

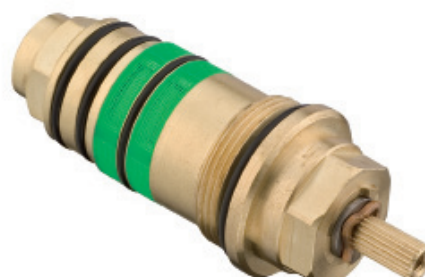
Termostatelement

HG-nr. 94282000

VVS-nr. 745182002
