## Tooteohutuse hoiatus

**See hoiatus puudutab HANSGROHE RAINMAKER SELECT OVERHEAD SHOWER 460 1, 2 ja 3jet / 580 3jet valge turvaklaasiga mudeleid, mis on toodetud enne 1. juulit 2022 ja musta turvaklaasiga mudeleid, mis on toodetud enne 1. novembrit 2022**

Mai 2025

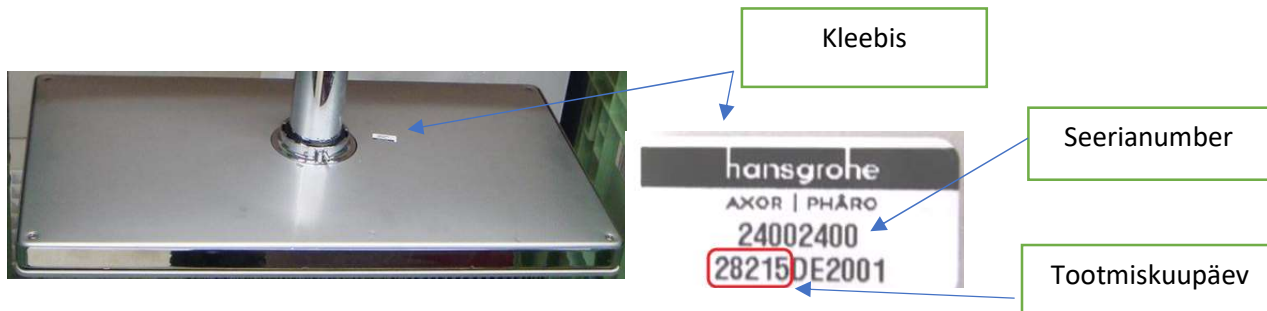
Seerianumbri ja tootmiskuupäeva leiате üladuši peal olevalt kleebiselt:

Ülaltoodud näites on tootmiskuupäev 28215. Tootmiskuupäeva kaks viimast numbrit tähistavad aastat ja esimesed tööstuse päeva sellel aastal, mil toode toodeti.

Esitatud näites on tootmiskuupäev 282 päev 2015. aastal (st 9. oktoober 2015).

Tooteohutusega seotud tooted on toodetud enne 18222 (valge) või 30522 (must).
