## Tuotetta koskeva turvallisuusvaroit

**Tämä ilmoitus koskee HANSGROHE RAINMAKER SELECT YLÄSUIHKUN malleja 460 1, 2 ja 3jet / 580 3jet, joissa on valkoinen turvalasipinta ja jotka on valmistettu ennen 1.7.2022, tai musta turvalasipinta, jotka on valmistettu ennen 1.11.2022**

Toukokuu 2025

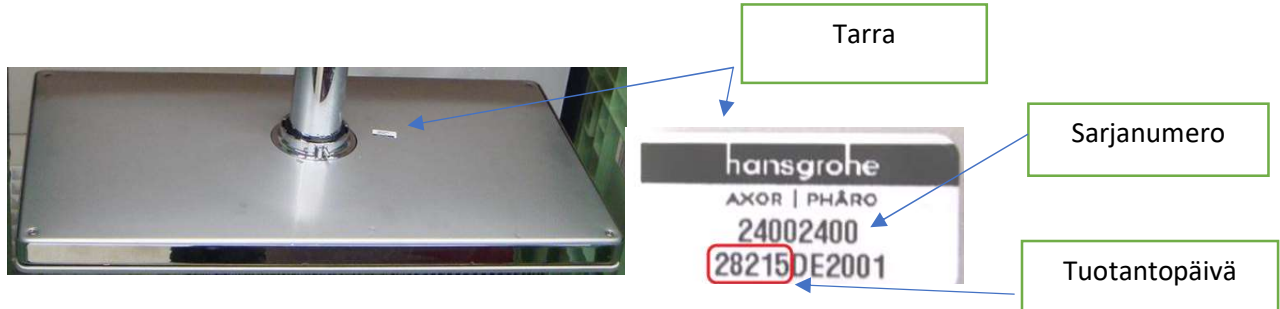
Sarjanumero ja tuotantopäivä löytyvät yläsuihkun päällä olevasta tarrasta:

Yllä olevassa esimerkissä tuotantopäivä on 28215. Tuotantopäivän kaksi viimeistä numeroa osoittavat vuoden ja ensimmäiset numerot työpäivän sinä vuonna, jolloin tuote on valmistettu.

Annetussa esimerkissä tuotantopäivä on 282 päivä vuonna 2015 (eli 9.10.2015).

Tuotteet, joita tämä koskee, on tuotettu ennen numeroa 18222 (valkoinen) tai 30522 (musta).
