## Upozorenje o sigurnosti proizvoda

**Ova se obavijest odnosi na HANSGROHE RAINMAKER SELECT NADGLAVNI TUŠ 460 1, 2 i 3jet / 580 3jet s bijelim sigurnosnim staklom proizvedenim prije 1. srpnja 2022. i s crnim sigurnosnim staklenim okvirom proizvedenim prije 1. studenog 2022.**

Svibanj 2025

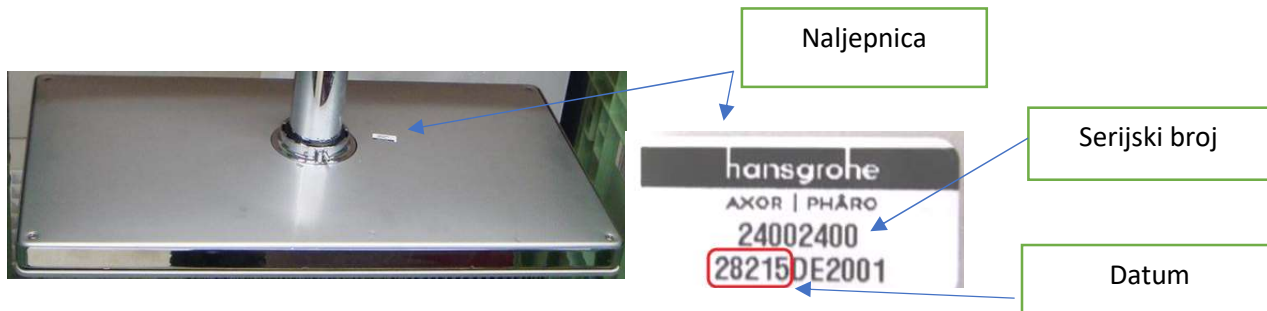
Serijski broj i datum proizvodnje nalaze se na naljepnici koja se nalazi na vrhu nadglavnog tuša:

U gornjem primjeru, datum proizvodnje je 28215. Zadnja dva broja datuma proizvodnje označavaju godinu, a prvi brojevi dan industrije u toj godini kada je proizvod proizveden.

U navedenom primjeru datum proizvodnje je 282dan u 2015. godini (tj. 9. listopada 2015.).

Zahvaćeni proizvodi proizvedeni su prije 18222 (bijeli) ili 30522 (crni).
