## Brīdinājums par izstrādājuma drošību

**Šis paziņojums attiecas uz HANSGROHE RAINMAKER SELECT AUGŠĒJO DUŠU 460 (1, 2 un 3 strūklas) / 580 (3 strūklas) ar baltu aizsargstiklu, kas ražota līdz 2022. gada 1. jūlijam, un ar melnu aizsargstiklu, kas ražota līdz 2022. gada 1. novembrim.**

Maijs 2025

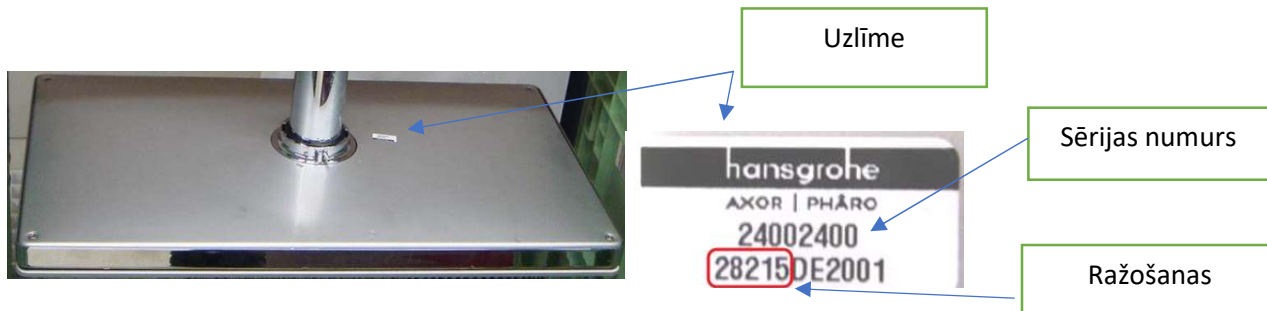
Sērijas numurs un ražošanas datums ir norādīti uz uzlīmes, kas atrodas augšējās dušas augšpusē:

Augstāk sniegtajā piemērā ražošanas datums ir 28215. Pēdējie divi ražošanas datuma cipari norāda gadu, bet pirmie cipari norāda ražošanas dienu tajā gadā, kurā izstrādājums tika ražots.

Norādītajā piemērā ražošanas datums ir 282. diena 2015. gadā (t.i., 2015. gada 9. oktobris).

Skartie izstrādājumi ir ražoti pirms 18222 (balts) vai 30522 (melns).
