# EXCENTRA-FILL

WANNENEINLAUF MIT AB- UND ÜBERLAUFGARNITUR  
JETZT IN VERBINDUNG MIT SPEZIALARMATUREN 13409 UND 13459  
MIT INTEGRIERTEM ROHRUNTERBRECHER (PRÜFZEICHEN 0816)  
DVGW ZUGELASSEN

BATH SPOUT WITH WASTE AND OVERFLOW

58527-18

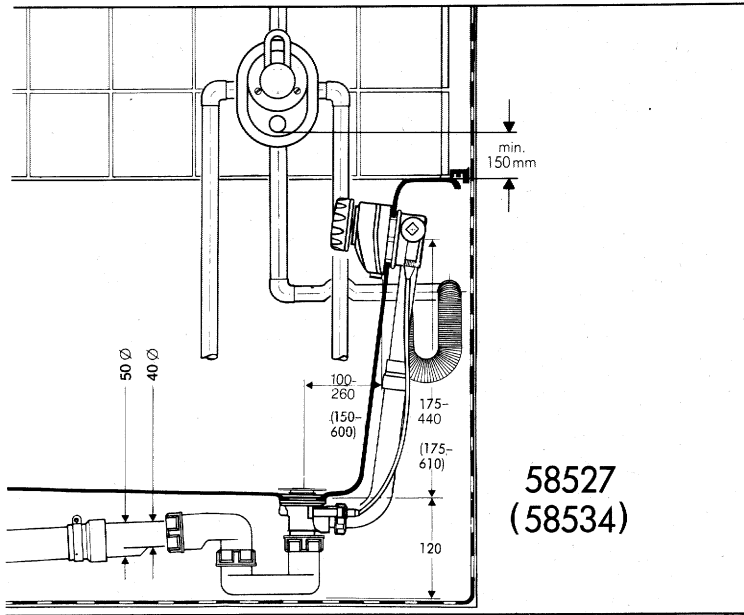
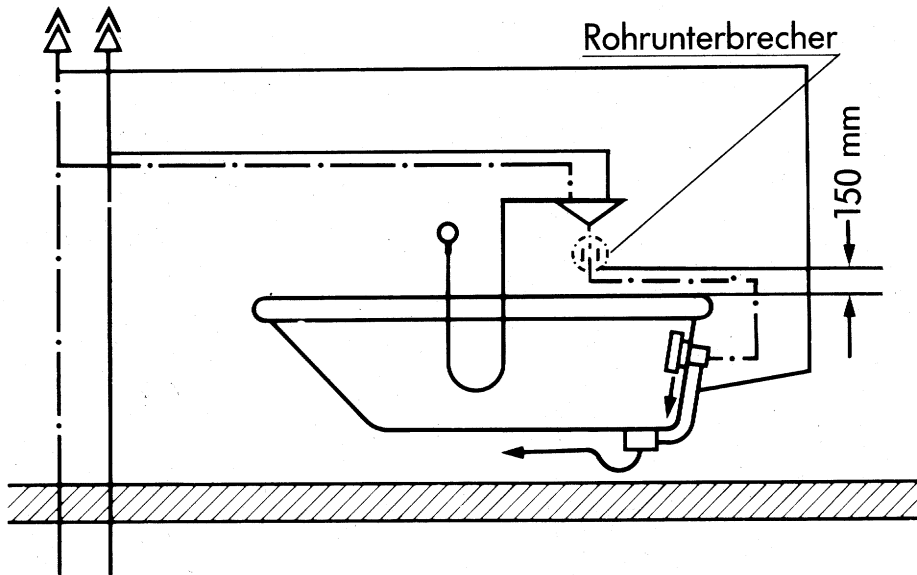
Wellrohr	Art. Nr.	58091
Tube de raccord	Ref.	58091
Flexible tube	Code No.	58091
Tubo flessibile	Art. No.	58091
Racor flexibile	Mod. Nr.	58091

## ACHTUNG · ATTENTION

If the water flow drops clean the mousseur.
