**EN** Instructions for use / Assembly instructions

**Talis M54 210 2jet**  
72800XX3

**Talis M54 210 1jet**  
72802XX3

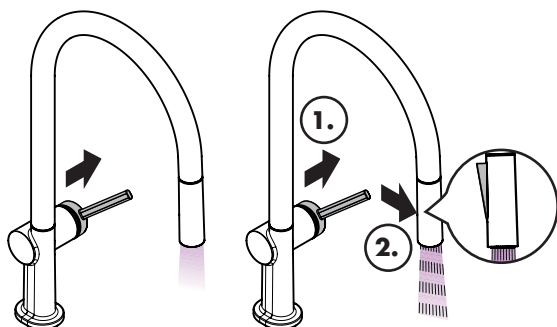
**Talis M54 210 2jet**  
72800XX3

**Flow diagram** (see page 12)
